## ЦЕРКВА БОГОЯВЛЕННЯ ГОСПОДНЬОГО В КУГАЄВІ У СВІТЛІ ВИЯВЛЕНИХ НОВИХ АРТЕФАКТІВ ПІД ЧАС РЕСТАВРАЦІЙНИХ РОБІТ 2023—2025 РОКІВ

*Об'єктом* дослідження є дерев'яна церква Богоявлення Господнього в с. Кугаїв Львівської області. *Мета* розвідки — прослідкувати весь аспект підготовчих та реставраційних робіт та виявити в них артефакти, які підтверджують або спростовують раніше відому інформацію про церкву Богоявлення Господнього. *Предмет* — архітектурно-конструктивні рішення стін, верхів, заломів, просівів та декоративні рішення, які засвідчують місце і значення цієї церкви в генезі сакральної архітектури України. *Джерельну базу* дослідження становлять польові дослідження пам'ятки, зібрані авторами під час підготовчих та реставраційних робіт у 2023—2025 рр., та проекти реставрації 1984, 2021 рр. На основі виявлених артефактів підтверджено, що церква є незмінним повторним взірцем українського сакрального будівництва, характерним для сакральної архітектури XV—XVII ст.

## THE CHURCH OF EPIPHANY IN KUHAIV IN THE LIGHT OF NEW ARTIFACTS DISCOVERED DURING RESTORATION WORKS IN 2023—2025

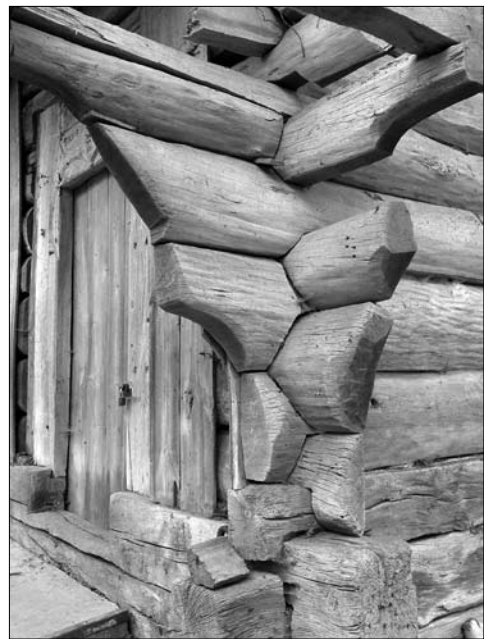
Іл. 4. Південно-західний вугол бабинця, 2024. Світл. Я. Пашака

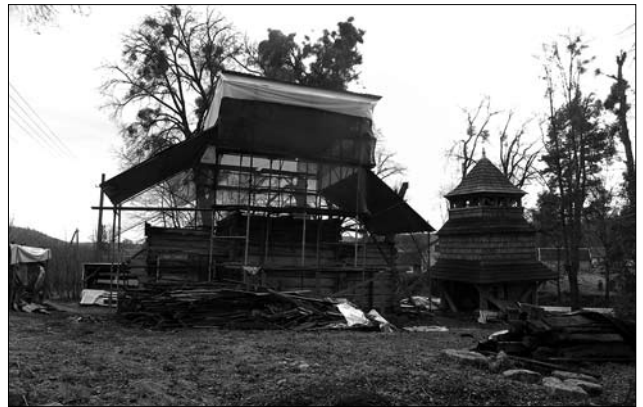
Іл. 8. Накриття над церквою. Вид із північного заходу, 2024. Світл. Я. Пащака

Щоб мати можливість вести стабілізаційні та реставраційні роботи в будь-яку погоду, над об'єктом церкви було споруджено накриття, виконане з металевих опор, до яких зверху прикріплені зварні ферми. Зауважимо, що таке накриття в умовах реставрації дерев'яних церков в Україні необхідне. Воно обумовлене затримками у фінансуванні довготривалих реставраційних робіт. У конкретній ситуації розкриті конструкції захищені накриттям від атмосферних опадів. Накриття дає можливість працювати реставраторам у будь-яку погоду (іл. 8).

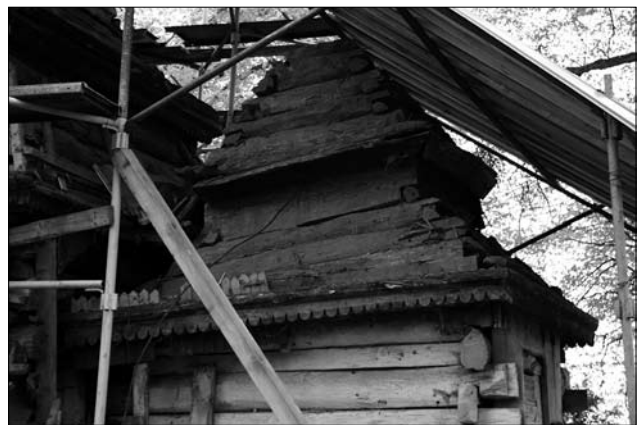
Розкриття конструкцій від пошкодженого гонтового покриття в бабинці дало можливість провести оцінку стану деформацій конструкцій у рівні залому в районі коша (між бабинцем і навою). Встановлено, що південна та північна стіни бабинця з'єднані з західною стіною нави в паз, який зроблений по вертикалі у пленицях нави, а не в замки, як було прийнято при будівництві дво- і тризрубних церков. Виявилось, що таке з'єднання не є надійним, незважаючи на те, що верхні віңці північної та південної стін були з'єднані між собою балкою, яка служила основою для встановлення верху бабинця (іл. 9).

Іл. 9. Верх бабинця. Вид із півдня, 2024. Світл. Я. Пащака

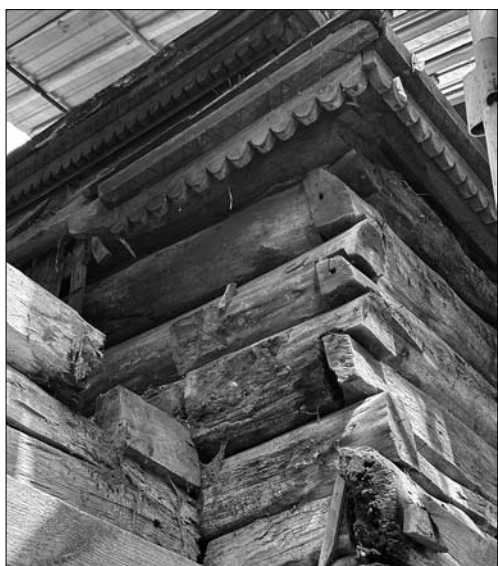
Іл. 10. Карниз набірний із дощок. Північно-східний кут нави, 2024. Світл. Я. Пащака

«Зшиті» карнизи в верху стін бабинця влаштовані під час ремонтних робіт у 1874 р. та пізніших ремонтів. Очевидно, що первісні суцільно тесані профільовані та декоровані карнизні бруси замінені у зв'язку з їхньою фізичною втратою (іл. 10).

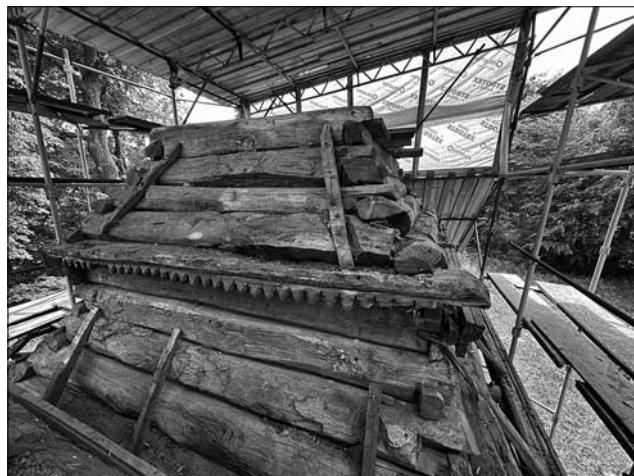
Іл. 11. Верх нави. Вид зі сходу, 2024. Світл. Я. Пащака

На відміну від верхів бабинця та вівтарної частини, верх нави сформований з двох заломів та площин вертикальних стін над ними; завершується об'єм пірамідальним верхом. Периметр зрубних стін нави підноситься на орієнтовно 30—40 см вище, ніж периметр стін бабинця та вівтарної частини (іл. 11, 12).

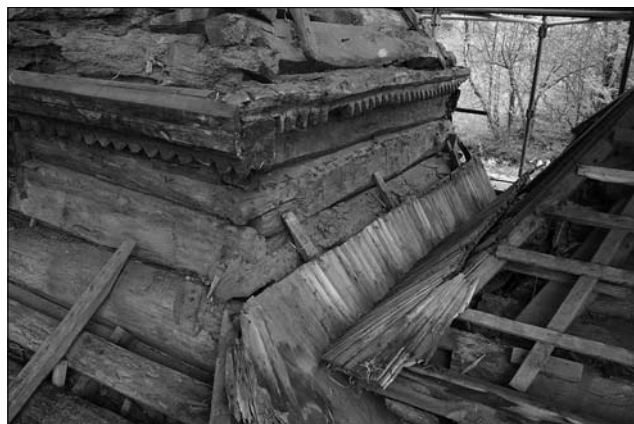
Іл. 12. Кіш між навою і бабинцем, 2024. Світл. Я. Пащака  
верхи виконані з м'яких листяних порід. Верх бабинця під впливом надмірного зволоження, пошкодження жуками-деревоточцями, невчасними та не-

професійно виконаними ремонтними роботами піддався руйнівним процесам. Внаслідок деформації верху (відбувся значний нахил у східному напрямку) вийшли з робочого стану з'єднання в замках, що спричинилося до втрати стійкості конструкцій верху в цілому.

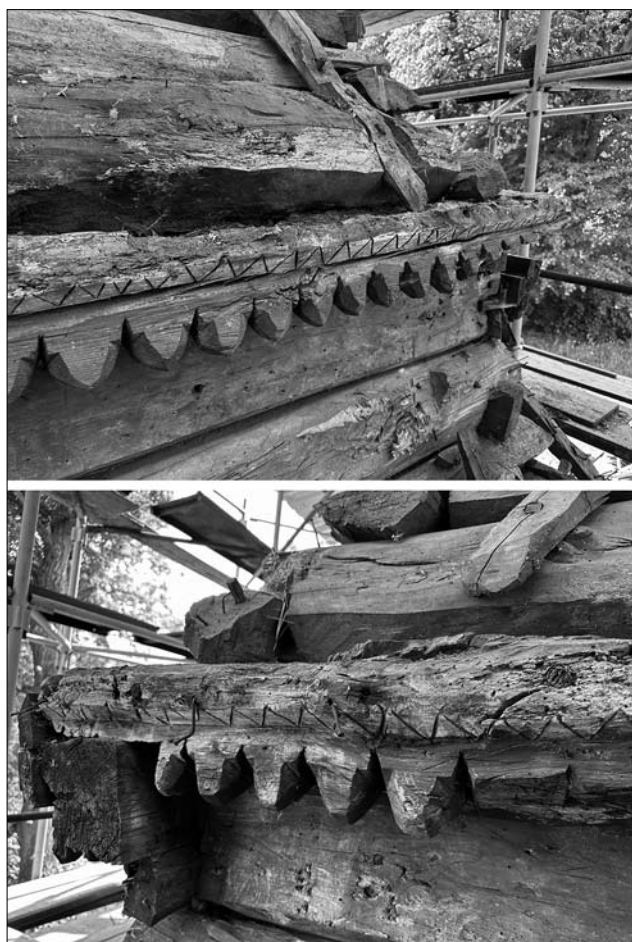
Іл. 13. Автентичні карнизи нави. Вид з півдня і південного сходу, 2024. Світл. Я. Пащак

В основі пірамідального верху нави збережені чотири автентичні різьблені та профільовані карнизи. Карнизні бруси південної, північної та східної стін збережені по всій довжині. Карниз західної стіни збережений частково, бокові ділянки в межах оперття втрачені. Стан збереження карнизних брусів незадовільний, наявні значні пошкодження на окремих ділянках, особливо горішньої площини брусів, а також деформації та сколи в опорних вузлах (іл. 13, 14, 15).

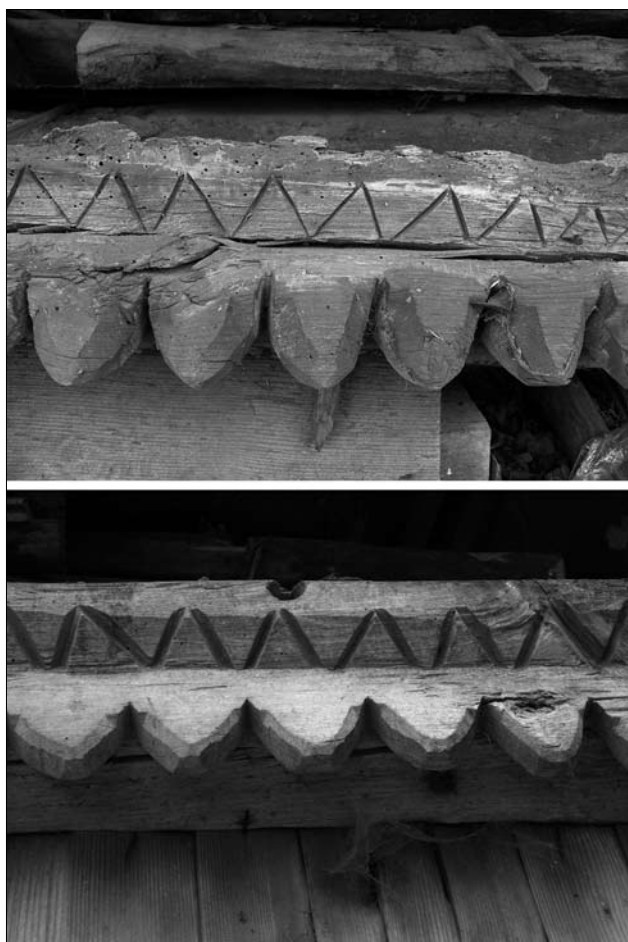
Іл. 14. Автентичні карнизи у різному виконанні, 2024. Світл. Я. Пащак

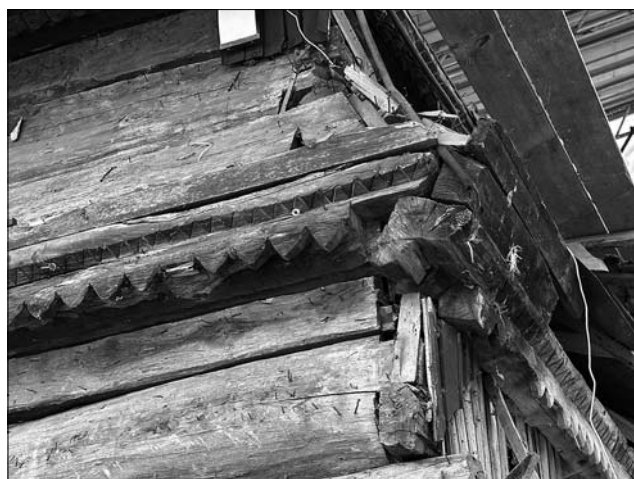
Іл. 15. З'єднання автентичних карнизів на вуглах. Південно-східний кут вітваря, 2024. Світл. Я. Пащака

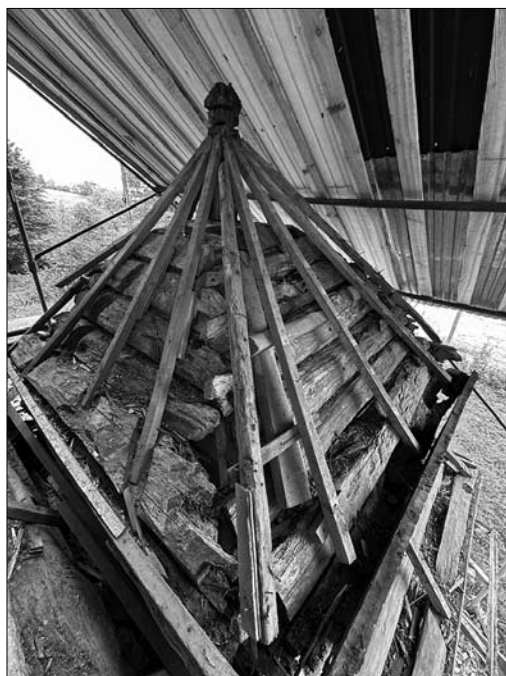
Іл. 16. «Реставрація» верха церкви шляхом створення над ним «нового верха» із крокв, 2024. Світл. Я. Пащака

Аналогічна картина пошкоджень, але, очевидно, в більшому масштабі відкрилася і під час реставраційних робіт 1986 р., однак було прийняте рішення обійтися ремонтними заходами. Втрачені та пошкоджені ділянки зрубів були замінені дощатими вставками, радикальних методів заміни не було впроваджено (іл. 16, 17).

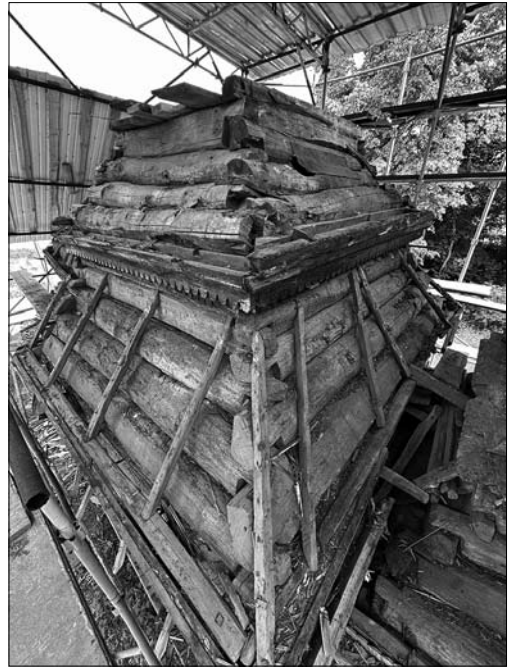
Іл. 17. Вирівнювання площин стін, заломів, нави за допомогою коротких кроків, 2024. Світл. Я. Пащака

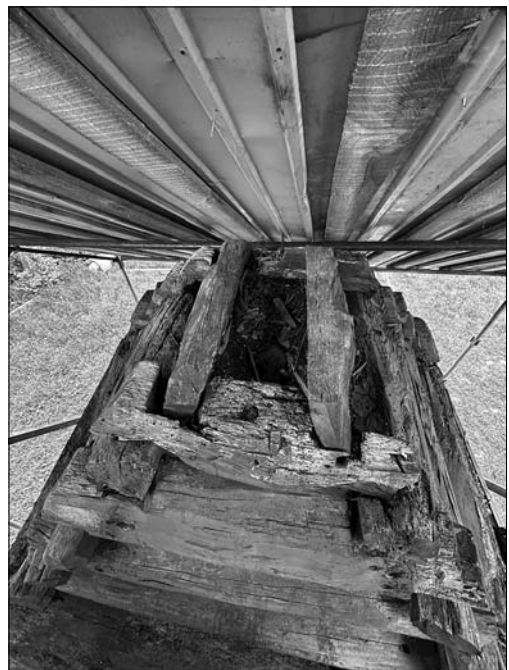
Іл. 18. Завершення верху над бабинцем скобами, 2024. Світл. Я. Пащака

Встановлено, що чотиригранні верхи бабинця, нави, вівтаря угорі зрізані, на них зверху встановлені стільці (підставки) у вигляді дерев'яних скоб, які з'єднані між собою, на них встановлювались штибери, на них насаджували хрести з колястими насадками під ними. Це найбільш архаїчна форма завершення верха. Сьогодні ми маємо візуально зафіксований взірєць (іл. 18).

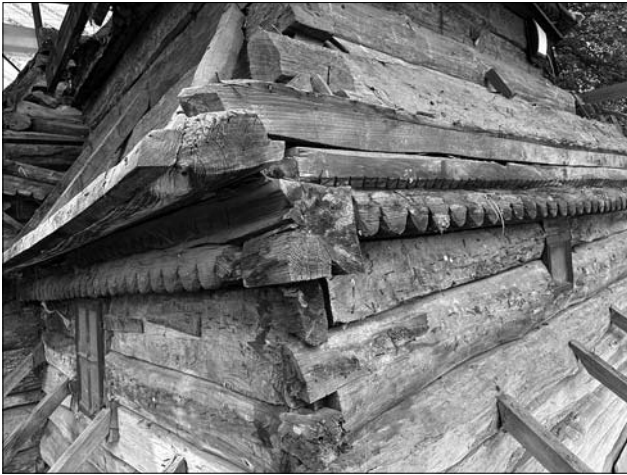
Іл. 19. З'єднання автентичних карнизів на південно-західному куті та маленьке віконце на півдні в заломі вівтаря, 2024. Світл. Я. Пащака

Особливістю верхів церкви в Кутаєві є невеликої висоти зрубик-залом на вівтарі, бабинці та два заломи в наві, в якій є маленьке віконце з півдня (іл. 19).
