Святослав БАБІЙ

АРХІТЕКТУРНИЙ КОМПЛЕКС МІЖНАРОДНИХ СХІДНИХ ТОРГІВ У ЛЬВОВІ: ІСТОРІЯ, ПРОБЛЕМИ ЗБЕРЕЖЕННЯ

Розглядається історія забудови верхньої тераси Стрийського парку в контексті формування архітектурного комплексу «Східних торгів». Проаналізований поточний стан будівель комплексу, запропоновані першочергові заходи щодо подальшого їх збереження, експлуатації, розвитку.

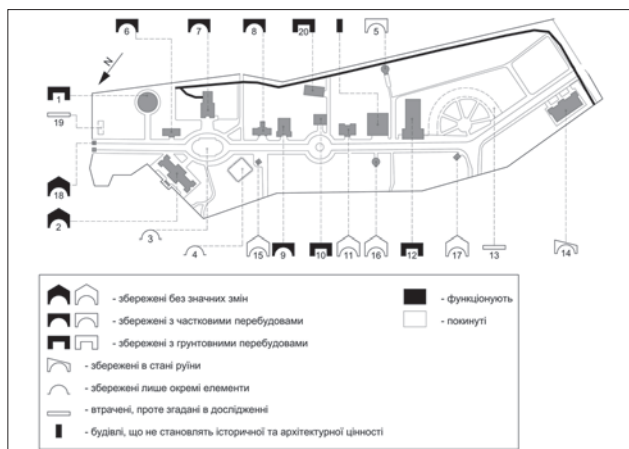
Схема збереження архітектурних об'єктів на території комплексу Східних торгів у м. Львові (креслення автора)

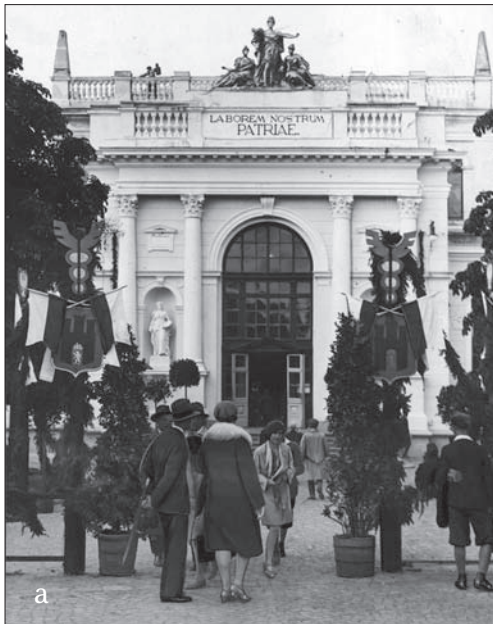
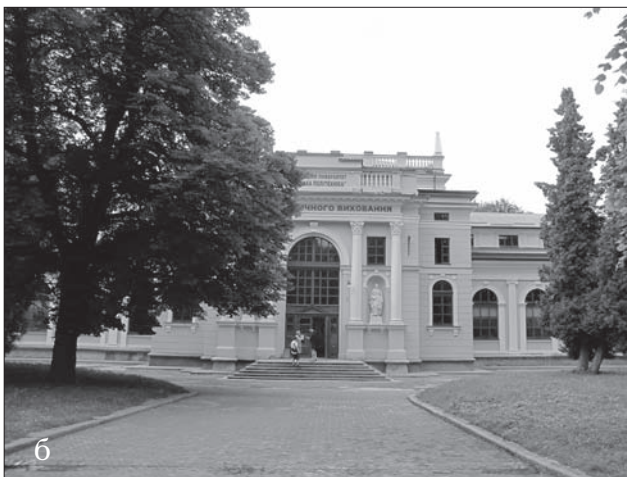
Палац мистецтв, а) фото міжвоєнного періоду з сайту <http://kresy24.pl/>, б) фото автора 04.06.2014

Сучасний стан: Статус пам'ятки місцевого значення (охоронний № 1647) сприяє підтримці будівлі в належному стані та оберігає від несанкціонованих перебудов. Проте, розташування в західному крилі басейну та душових, де використовуються значні об'єми води, є причиною надмірного зволоження конструкцій та декору, що вже проявляється на нещодавно відновленому фасаді у вигляді замокань та руйнувань ділянок тиньку, декору та пофарбування. При очевидній шкоді теперішньої функції повернення первісної, чи надання іншої на даний момент є неможливим. На теренах Львівщини і, мабуть, всієї України, будівля Палацу мистецтв є одиничним екземпляром виставкового павільйону кінця ХІХ ст. і як пам'ятка архітектури потребує збереження та відповідного догляду.

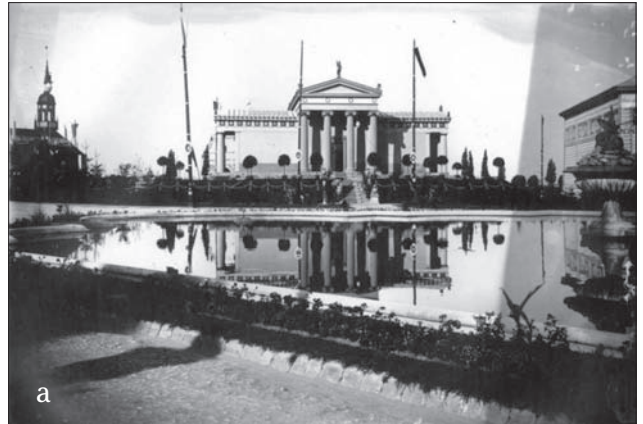
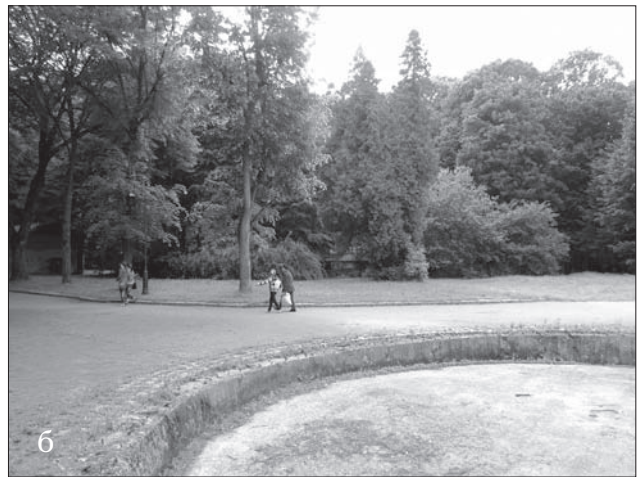
Сучасний стан: На відміну від тераси, павільйон архітектури, як і наступні об'єкти, що розта-

Павільйон архітектури, а) фото 1984 р. з сайту <http://old.lviv.ua/>, б) фото тераси, на якій знаходився павільйон, виконане автором 04.06.2014

шовувались на ній, були тимчасовими дерев'яними спорудами і не витримали випробування часом. Проте сама тераса перебуває в доброму стані і чітко прочитується в парковому рельєфі з трьох сторін. З четвертої — від головної алеї — її затуляє зруйнована цегляна будівля водорозподільчої підстанції радянського періоду, та чагарники. Демонтувавши підстанцію та очистивши територію, на терасі, що є хорошою видовою точкою, було б добре обладнати невелике літнє кафе, що буде своєрідною даниною духу місця.

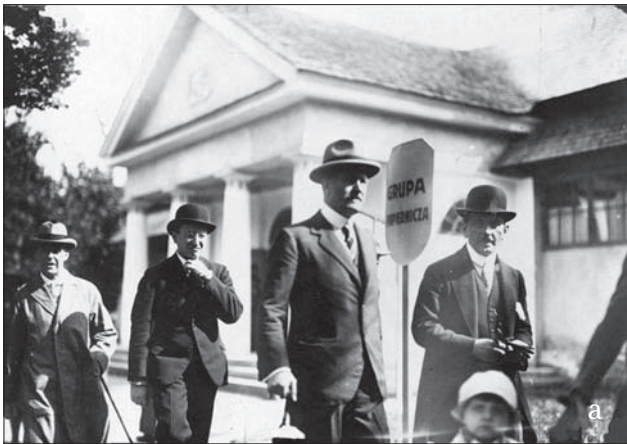
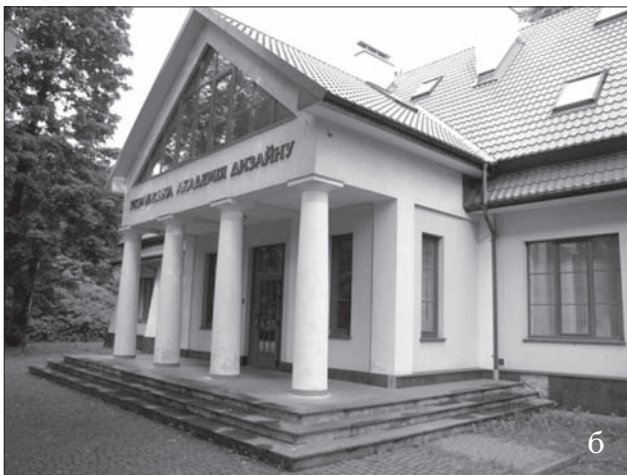
Павільйон рільництва та лісівництва, а) фото міжвоєнного періоду з сайту <http://www.nac.gov.pl/>, б) фото автора 04.06.2014

Сучасний стан: Після перебудови, в існуючому об'ємі все ще простежується задумана автором будівля. Зміна функції хоч і призвела до незворотних втрат первісного субстрату, проте дозволила зберегти будівлю в цілому. Не слід забувати, що

подібне втручання в структуру будівлі стало можливим лише через відсутність пам'яткоохоронного статусу. Архітектурне вирішення Яна Новорити є високого рівня і може вільно претендувати на охорону держави.

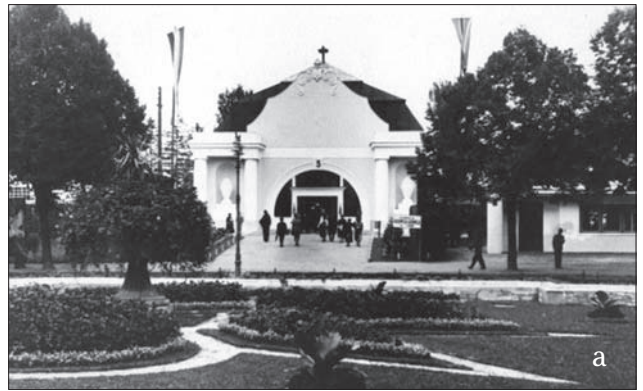
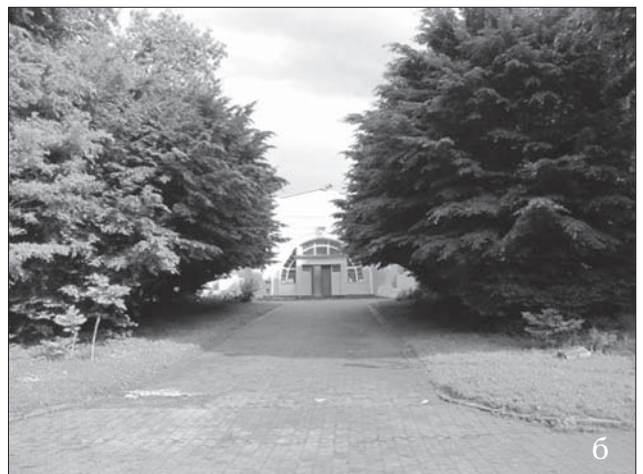
Сучасний стан: Після воєнних лихоліть будівля втратила необароковий фронтон, конструкції зламного даху та автентичні декоративні вази на головному фасаді, що підтверджує порівняння іконографічних матеріалів міжвоєнного періоду із світлинами середини ХХ століття. На даний час будівля виконує дві функції: фронтальна частина (горизонтальна перекладина літери «Т») використовується з 1952 р. як Бібліотека-філія № 18 ЦБС для дорослих м. Львова. В тильній частині, збережений (про що свідчить подібність членувань із первісним проектом), проте ґрунтовно перебудованій, розміщується депо Львівської дитячої залізниці. Остання функція є руйнівною для цілісності самої будівлі, проте використання фронтального крила як бібліотеки є досить сприятливим, і при наявності фінансування є можливість віднови-

Павільйон Польського промислового банку, а) фото міжвоєнного періоду з сайту <http://lviv-format.livejournal.com/>, б) фото автора 04.06.2014

ти первісний об'єм фасаду будівлі, із влаштуванням мансардного поверху для приміщень різноманітних гуртків тощо.

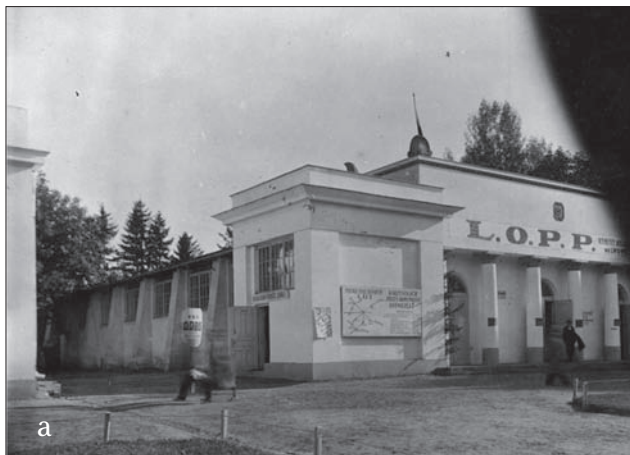
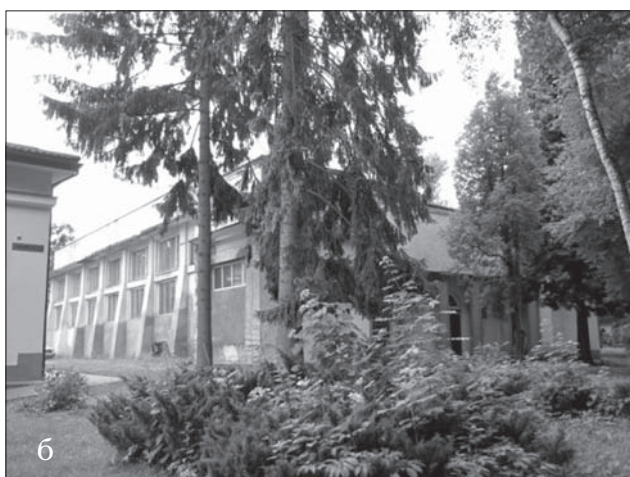
Павільйон Земського кредитного банку, а) фото міжвоєнного періоду з сайту <http://www.nac.gov.pl/>, б) фото автора 04.06.2014

Сучасний стан: Внаслідок перебудови тильний об'єм став вищим за фронтальний та перейняв на себе роль візуальної домінанти, аналогічна ситуація виникла із пілонами. Це суперечить задуму автора проекту, за яким основним для глядача акцентом мав стати портик із розташованими у ньому входами до павільйону. Не зважаючи на ці недоліки, як і у випадку із павільйоном Малопольського банку, збереженість первісного субстрату висока і присутня можливість відтворення автентичного вигляду, але для цього необхідна зміна функції та надання об'єкту статусу пам'ятки архітектури.

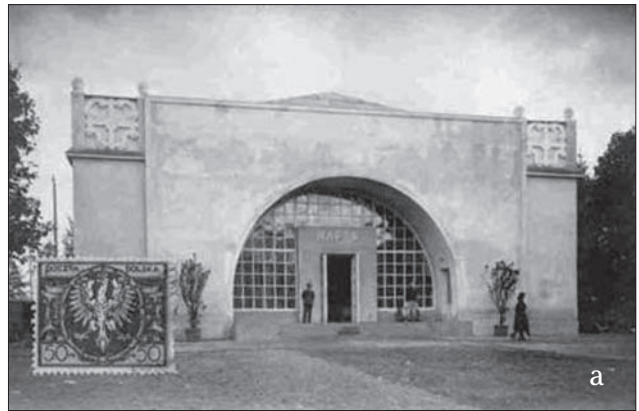
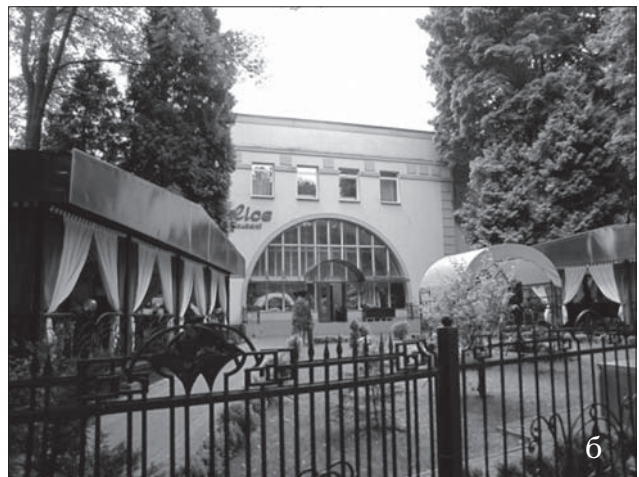
Сучасний стан: Внаслідок ґрунтовних втручань в структуру колишній павільйон сприймається як невдало вирішена сучасна споруда, що контрастує з навколишнім архітектурним середовищем. Первісні пропорції, надані йому відомими у Львові архітекторами, спотворені, або закриті від глядача деревами та

Павільйон нафтового промислу, а) фото міжвоєнного періоду, б) фото автора 04.06.2014

малими архітектурними формами ресторану (критичними літніми терасами, навісом мангалу тощо), що є наслідком відсутності пам'яткоохоронного статусу.
