## CORAM TE: НОВІ АРТЕФАКТИ, ВІДКРИТІ ПІД ЧАС РЕСТАВРАЦІЇ ФАСАДУ ПАЛАЦУ КОРНЯКТА У ЛЬВОВІ

## CORAM TE: NEWLY DISCOVERED ARTIFACTS FROM THE RESTORATION OF THE KORNIKT PALACE FACADE IN LVIV

Впродовж останніх років відбуваються чергові заходи зі збереження споруди, зокрема її фасаду, згідно з проектом 2022 року «Реставрація фасаду Палацу Корнякта 1580 р. — пам'ятка архітектури національного значення (охор. № 326/5) на пл. Ринок, 6 в м. Львові» (замовник КЗ ЛОР «Львівський історичний музей», виконавець ФОП Василя Остап Тадейович). У 2024—2025 роках до реставраційних досліджень й робіт зі збереження пластичного оздоблення фасаду залучене реставраційне бюро «Karp Restorer» під керівництвом Василя Карпіва. Під час

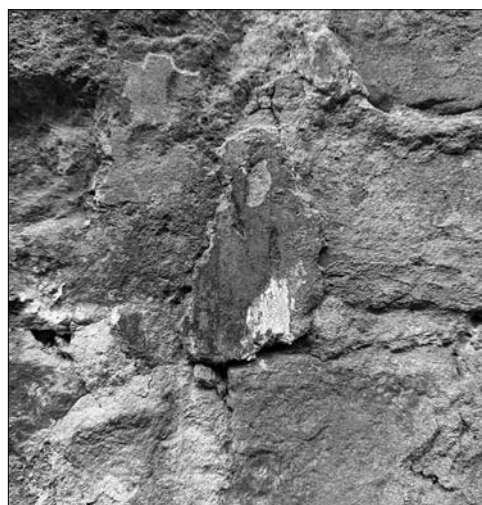
Іл. 3. Залишки поліхромії на стикі кам'яного обрамлення та цегляної готичної кладки. Світлина І. Змієвської

Саме над цим отвором, правіше його архівольта під час реставраційних досліджень 2025 року виявлено фрагмент білокам'яного (з вапняку) обрамлення. Складне профілювання, що формою дещо нагадує послідовність класичних чвертьвалу, вижолобка, полочки і чвертьвалу, утворює прямий кут, що є правим верхнім обмеженням прямокутного прорізу, вищого і відмінного за розміром та формою від того аркового вікна, яке є тепер (іл. 1 і 2). Це міг бути дверний портал або надпортальне вікно будинку, не цілком зруйнованого під час спорудження палацу Корнякта. Збоку від відкритого фрагменту видно давню декоративну кладку стіни, в якій чорна цеглина чергується з червоною, а шви між ними вигладжені й мають охристе забарвлення в масі. Тут же збереглися залишки поліхромії — смуга червона, жовта, синя (іл. 3).

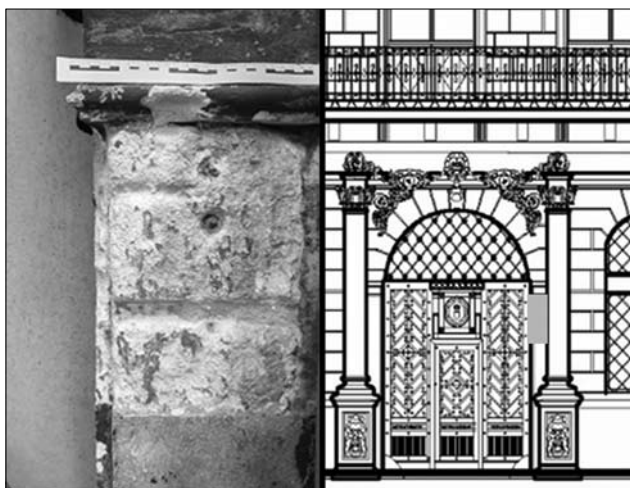
Іл. 5. Залишки рустів, які збереглись обабіч головного входу, позаду правої колони. Світлина І. Змієвської

дом у палац [10, с. 117]. Ще одним свідченням на користь цієї гіпотези є залишки рустів, які збереглись на правій стороні прорізу головного входу, позаду правої колони, розміри яких зовсім не відповідають видимому зараз рустуванню фасаду палацу Корнякта (іл. 5).

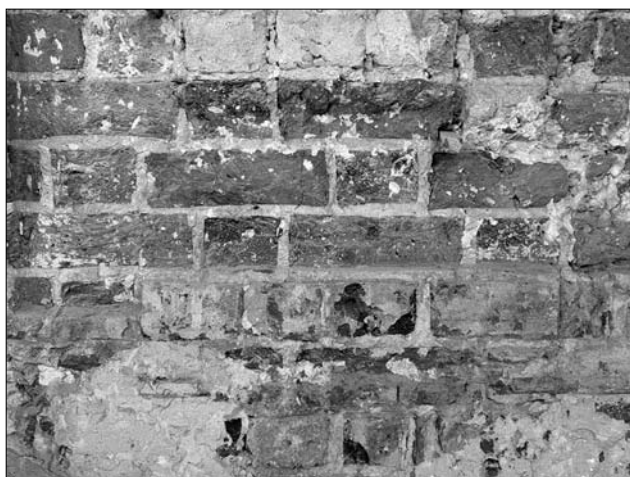
Іл. 6. Залишки готичного мурування на другому поверсі. Світлина І. Змієвської

Реставраційні дослідження команди реставраторів під кураторством В. Карпіва виявили також наявність цегляної кладки з готичною перев'язкою або з вкрапленням середньовічної пальцівки на рівні другого поверху на стінах крайній зліва і крайній справа [16, с. 14, 16] (іл. 6). Це показує, що докорняктивські будівлі були муровані хоч би на рівень двох поверхів. У третьому ярусі фасаду фрагментів готичної кладки не знайдено, зате є приклади повторного використання середньовічних цеглин. Зокрема реставраційні зондажі на рівні між другим і третім поверхами та по краях третього поверху показали ренесансне мурування з частковим вкрапленням готичної повторно використаної цегли (іл. 7).

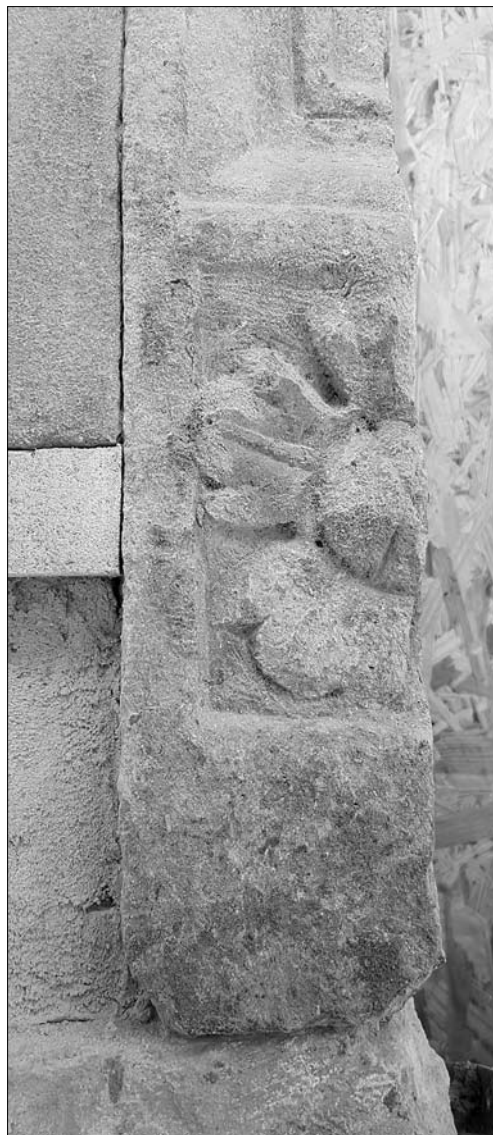
Іл. 11. Залишки ренесансної розетки в обрамуванні вікна третього поверху. Світлина О. Герій

На третьому поверсі у всіх віконних отворах під пізнім, накладеним з тиньку профільованим обрамуванням реставратори виявили первісне ренесансне білокам'яне профілювання, у XIX чи XX ст. частково (приблизно на 9—11 см) збите з внутрішнього краю з метою розширення отворів. Внизу так само було збите і замуровано характерні ренесансні розетки в основі вертикальних листів віконного обрамування<sup>3</sup> (іл. 11).

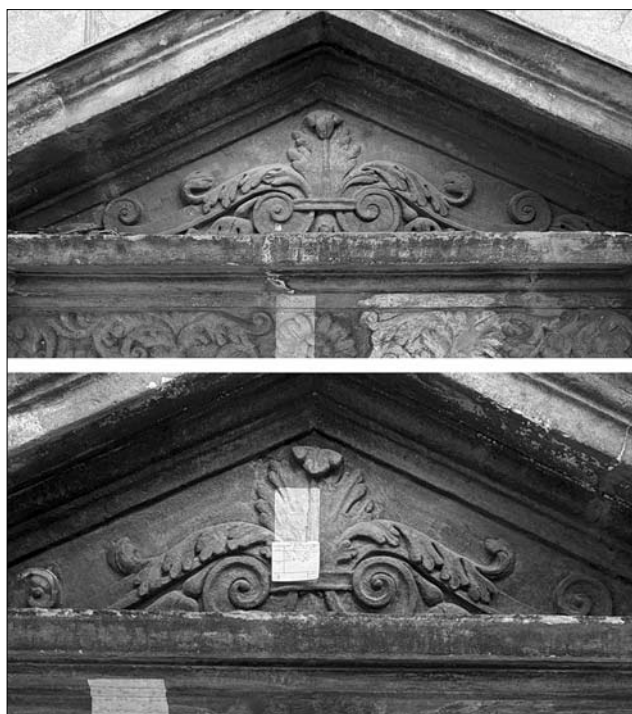
Іл. 12. Пальмети в тимпанах сандриків другого і четвертого вікон другого поверху. Світлини В. Карпіва та І. Змієвської

Вплив часу первісне пластичне орнаментальне оздоблення фасаду зазнало змін. Візуально спостерігаємо стилістичну й виконавську неоднорідність рельєфного декору надвіконних фризів і тимпанів сандриків. Наприклад, пальмети, вирізьблені в тимпанах над вікнами другого поверху, за візуальними ознаками поділяються на три групи. Над другим та четвертим вікном трактування мотиву найбільш наближене до манери зображення волют та акантового листа, яка опирається на класичні зразки з трактатів теоретиків архітектури (іл. 12).

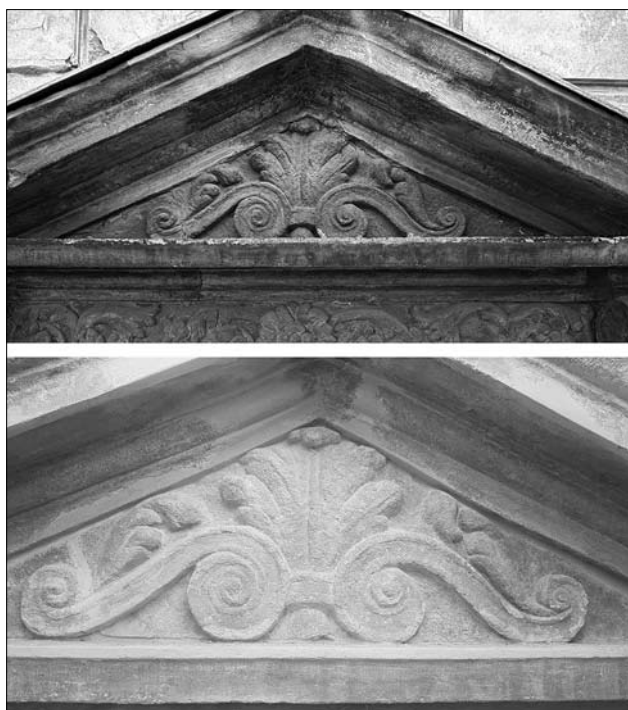
Іл. 14. Сандрик першого вікна другого поверху до та після реставрації. Світлини І. Змієвської та О. Герій

Пальметка ж тимпану першого вікна вартує більшої уваги (іл. 14). По-перше, її розміри вказують на те, що вона виконана для трикутника іншої форми, з трохи збільшеною висотою, але зменшеною основою, тобто не для існуючого сьогодні сандрика, профілювання якого також злегка відрізняється від сусідніх сандриків в цьому ряду. По-друге, волюти рельєфної пальмети, хоч і з меншою вправністю, але закручено точнісінько за тим самим правилом, що й завитки над антаблементом порталу 1580 року (тепер — на тильному фасаді кам'яниці Корнякта). Можливо, саме ця одна пальмета залишилась від первісного рельєфного оздоблення тимпанів надвіконних сан-

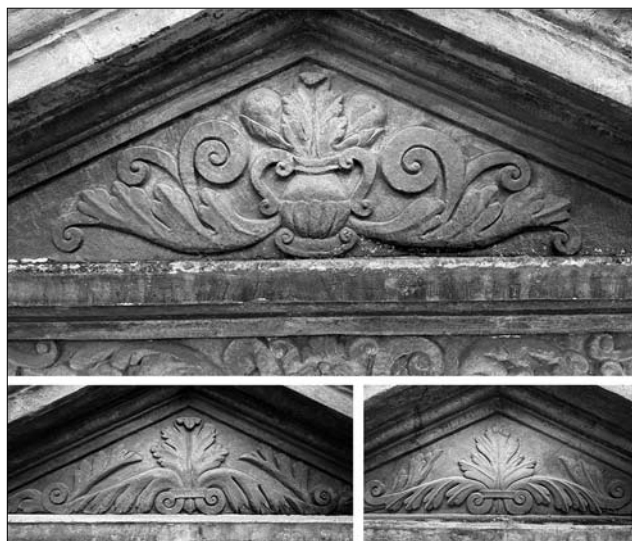
Іл. 13. Пальмети в тимпанах сандриків третього, п'ятого і шостого вікон другого поверху. Світлини В. Карпіва та І. Змієвської

Натомість різьбярі пальмет у сандриках над третім, п'ятим і шостим вікнами класичні правила зображення волют ігнорували, площинно і суто декоративно зображуючи закручену стрічку і спрощено трактуючи акантові листки (іл. 13). Манера обробки каменю й узагальненого трактування, навіть певного

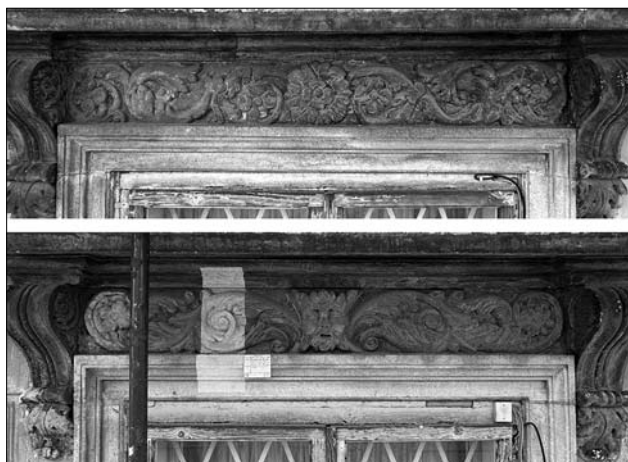
Іл. 15. Різьблені фризи над першим і четвертим вікнами другого поверху. Світлини І. Змієвської

Вапнякові перемички під сандриками вікон другого і третього поверху прикрашені рельєфним різьбленням. Центральним мотивом кожної композиції є маскарон у короні або кругла квітка-розетка. Корони трактовані декоративно (наче вінок з акантового

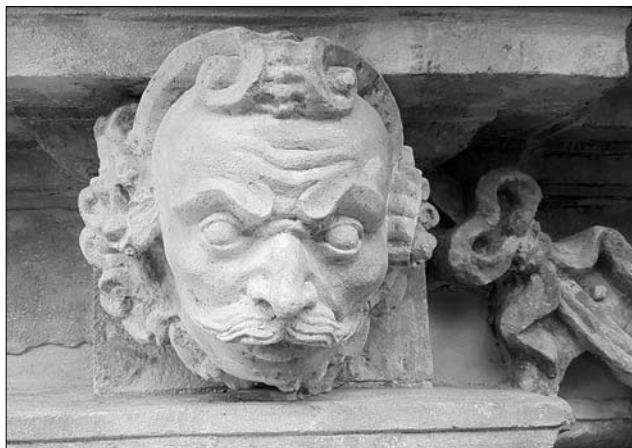
Іл. 16. Маскарон над головним порталом королівської кам'яниці. Світлина О. Герій

європейського орнаменту «кнорпель», який у західних землях України поширився приблизно у 1640—1670-х роках [17]. Елементи подібного трактування завитків також можна спостерігати на маскаронах у вигляді голів вусатих чоловіків, вміщених над колонами парадного portalу палацу (іл. 16).

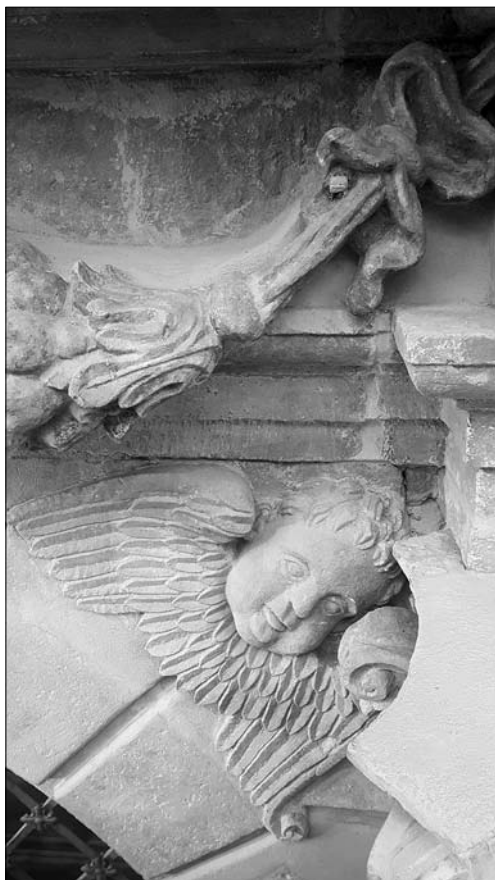
Іл. 17. Фрагмент гірлянди та лик ангелика над головним вхідним порталом. Світлина О. Герій

Між ними, а також лев'ячим маскаронном над замковим каменем вхідної арки перекинуто відтворені в камені фруктові гірлянди. Усі ці деталі виготовлені з вапняку, манера його різьблення для отримання форм гірлянд і маскаронів подібна, але суттєво відрізняється від манери виконання ангельських голівок у трикутниках над аркою парадного portalу (іл. 17). Натомість ці голівки трактуванням ликів, формою пір'їн, способом обробки тла мають багато спільного з ангельськими голівками в тимпанах сандриків над вікнами третього поверху. Мабуть ці деталі виготовлені в один час, але пізніше, ніж реконструкція палацу для Яна III Собеського.

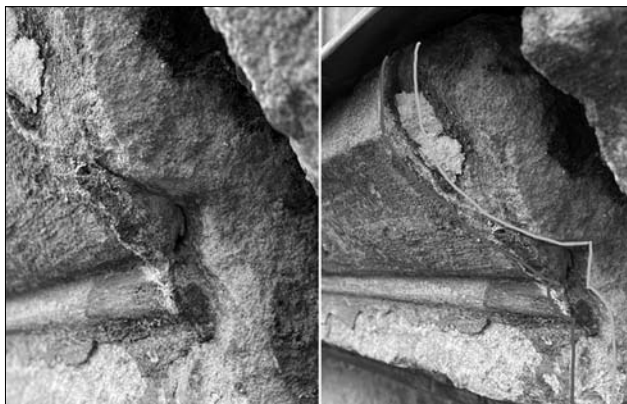
Іл. 18. Вапняковий карниз, що завершував третій поверх, під тиньком пізнішого профілювання. Світлина М. Козажевського, опубл. [18, с. 29]

Реставраційні дослідження 2020 року, задокументовані у звіті польських колег Марціна Козажевського та Лукаша Сроки, показали збереженість давнього вапнякового карнизу, що завершував третій поверх. Тепер він схований під пізнішим карнизом, зробленим з цементно-піщаного тиньку навіть без збереження первісного профілювання [18, с. 28—29]. Довгий час вапняковий фриз стояв відкритим, бо на поверхні каменю утворилась природна патина — потемніння, що добре проглядається під сколом накладеного з тиньку карнизу (іл. 18).

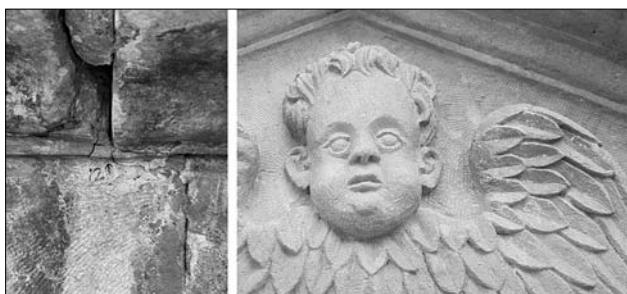
Іл. 19. Оброблений реставраторами XIX—XX ст. фриз і завершені третього поверху й ангелік в тимпані вікна третього поверху. Світлина В. Карпіва та І. Змієвської

Під цим карнизом є фриз з профільованих кам'яних блоків, зіплених вапняно-цементним розчином двох типів: забарвленим у масі в лососевий колір і в ясно-охристий. Вапнякові блоки фризу очищені з фасаду інструментом, який залишив густу жолобчасту фактуру, дещо подібну до обробки тла позаду ангеліків в тимпанах вікон третього поверху (іл. 19). Мабуть, це сліди реставраційних втручань, яких будинок зазнав у XIX—XX століттях.

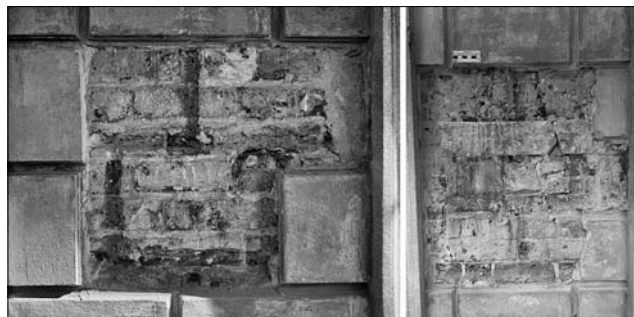
Іл. 20. Прориті канавки в цегляному муруванні другого поверху для рустування, які на 7 см зміщені щодо сучасного рустування. Світлина В. Карпіва та І. Змієвської

Очевидно, це вже вторинне рустування вищих поверхів, бо горизонтальна розшивка цих зеленкуватих в масі рустів на 7 см нижча від жолобків під первісне рустування, проритих у вапнякових міжвіконних блоках ренесансного періоду (іл. 20).

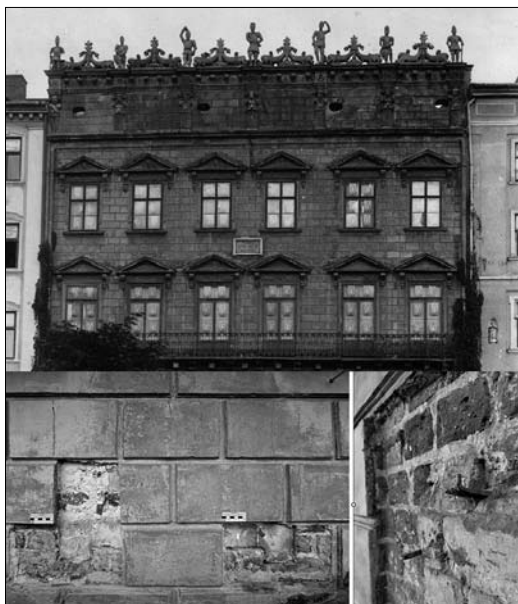
Іл. 21. Фотографія фасаду з музейною таблицею 1910-х років та виявлені сліди від неї: заглиблення по контуру, так для монтажу. Фото фасаду опубл. URL: <https://ulemberg.wordpress.com/> Світлина І. Змієвської

На центральній осі будинку між другим і третім поверхами у 1912 році вмонтували таблицю з назвою музею. Під час реставраційних досліджень 2024 року під шаром рустування виявлено вирізане в цеглі заглиблення, яке точно повторює контур таблиці, відомої з архівних фотографій (іл. 21). Цікаво, що місце демонтованої таблиці заповнено рустами з округленими ребрами, а не двосхідчастими, як всі інші русти цього фасаду.

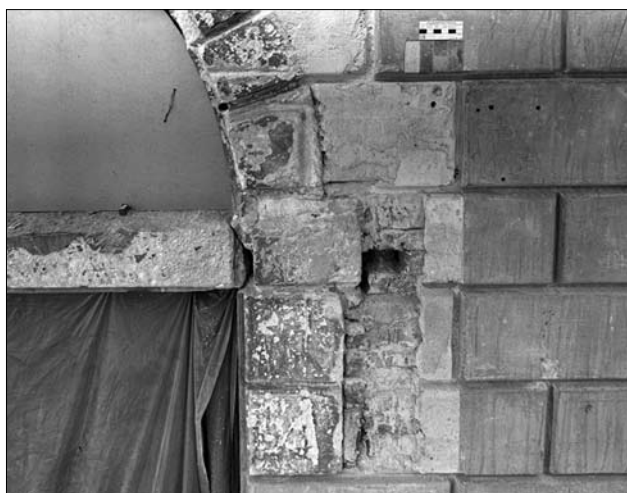
Іл. 22. Сліди патини на камені імпортів під встановленою у 1930 році перемичкою вікна першого поверху. Світлина І. Змієвської

У 1930 році палац Корнякта (тоді — Національний музей імені короля Яна III) знову зазнав поновлень під наглядом львівського архітектора Вітольда Равського. Суттєві зміни відбулися у внутрішньому подвір'ї. Тут львівський архітектор Людомил Дюркович розібрав флігель і відновив королівські триарусні аркади. Фото 1930-х років свідчать і про роботи на фасаді. Зокрема, крайні аркові прорізи партеру, які раніше були дверми, підмурували й перетворили на вікна форми, аналогічної до найширшого вікна розташованої неподалік Чорної кам'яниці. Також за аналогією до неї в усіх трьох вікнах першого поверху палацу Корнякта встановили широкі вапнякові перемички на рівні імпортів арки. Ці раніше таких перемичок не було підтверджують не лише архівні фото, але й реставраційні дослідження 2024—2025 років: камінь під врізаною у нього перемичкою крайнього лівого вікна має спричинені відкритим впливом атмосферного повітря і пилу почорніння. Цієї патини б не утворилося, якби конструкція була відразу зібрана (іл. 22).

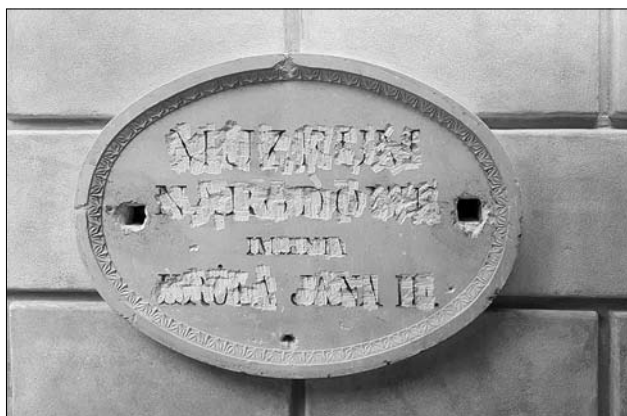
Іл. 23. Музейна таблиця зі слідами вандалського знищення напису. Світлина В. Карпіва

Тоді ж справа від вузького вікна першого поверху змонтували іншу, ніж у 1910 році інформаційну таблицю — овальну, зроблену з пісковика. У 2025 році ця табличка розкрита з-під пізніших нашарувань. На ній видно сліди сколів гострим інструментом, проведені у радянський час з метою знищення напису, що повідомляв про функціонування у будівлі Національного музею імені короля Яна III (іл. 23).
