## ДЕРЕВ'ЯНА ПОЛІХРОМОВАНА СКУЛЬПТУРА В ОПОРЯДЖЕННІ ЦЕРКВИ СОБОРУ ПРЕСВЯТОЇ БОГОРОДИЦІ В С. БАТЯТИЧІ: РЕСТАВРАЦІЙНА ДІАГНОСТИКА

Андрій САВЧИШИН

## WOODEN POLYCHROME SCULPTURE IN THE DECORATIVE PROGRAM OF THE CHURCH OF THE SYNAXIS OF THE MOST HOLY THEOTOKOS IN BATIATYCHI VILLAGE: CONSERVATION DIAGNOSTICS

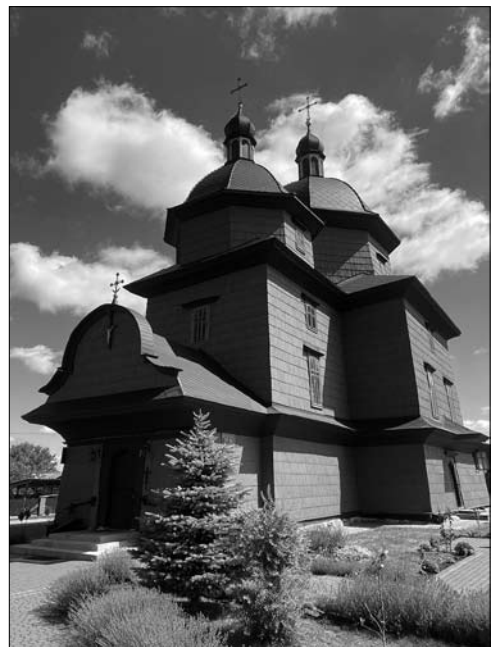
Іл. 1. Актуальний стан храму (2024, фото автора)

Церква Собору Пресвятої Богородиці розташована в с. Батятичі (іл. 1). У довідкових і краєзнавчих джерелах, а також у документаційних матеріалах, залучених до опису пам'ятки, найдавніші згадки про церковну присутність у селі відносять до 1564—1566 рр. [1]. Водночас сучасний дерев'яний храм датують другою половиною XVIII ст., однак у наявному джерельному полі фігурують різні дати спорудження/оновлення (зокрема 1768/1778/1788), що зафіксовано в краєзнавчих узагальненнях і потребує зіставлення [2; 3]. Ця розбіжність є принциповою для інтерпретації ансамблю опорядження й потребує зіставлення друкованих відомостей із документальними комплексами та епіграфікою на самій споруді.

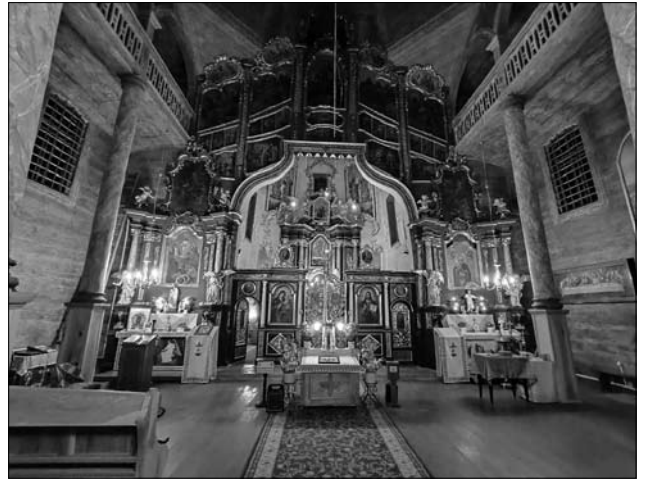
Іл. 4. Загальний вид храму, актуальний стан (2024, фото автора)

товна реставрація 1900 р., пов'язана зі стінописом пензля Теофіла Копистинського; у період совітської окупації церква фігурує як зачинена і використана під склад, згодом — як сільський музей; відкриття зазначається 1989 р., після чого громада розпочала ремонтно-опоряджувальні роботи у кінці ХХ — на початку ХХІ ст. [3; 1] (іл. 4).

турних спостережень також зауважив ряд формальних елементів, які корелюють із прийомами пізньобарокової мурованої архітектури (зокрема пластика окремих фасадних завершень і фронтонний мотив); питання про генезу цих форм і можливе коло архітекторів тієї доби потребує окремого дослідження й у статті подається як робоче спостереження, а не як доведена атрибуція.

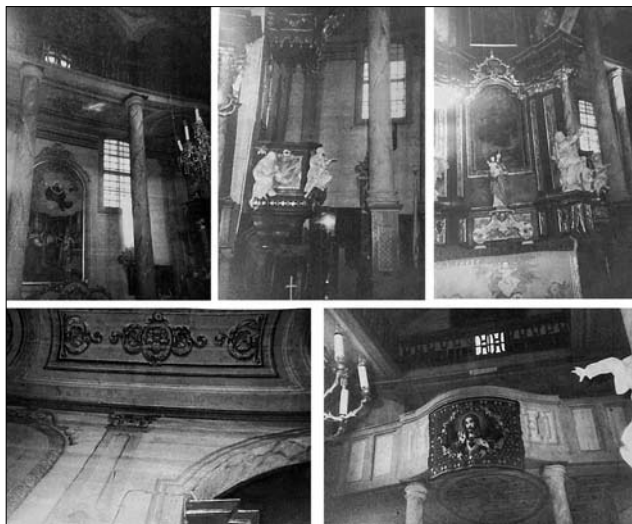
Окремо підкреслюю значення паспортно-облікового комплексу датованого 1976 р.: він містить схематичний план/обміри та фотофіксацію інтер'єру, що дозволяє зіставляти сучасний стан із попередніми візуальними даними [5]. Згідно з цими матеріалами, габарити храму становлять 25,87 м (довжина), 13,48 м (ширина) та 15,70 м (висота до бань) [5]. У цьому ж документальному полі зафіксовано повідомлення про перемальовування (1972 р.) із застосуванням емалевих фарб [5]. Фотофіксація інтер'єру в паспортному комплексі 1976 р. дозволяє також говорити про наявність у храмі стінописів [5]. За моїми натурними спостереженнями під час експедиційних оглядів, композиційна логіка та характер окремих збережених/зафіксованих фрагментів відповідають ілюзіоністській манері барокового декору, спрямованій на підкреслення архітектурної форми внутрішнього простору. Станом на тепер — значна частина цього малярського шару не збережена, а видимі пізні поновлення не відтворюють первісної системи цілісно; відповідні фотоматеріали з архівних документів і польової фіксації використовуються в статті як візуальний матеріал для реконструкції загального уявлення про цілісний ансамбль (іл. 5).

Іл. 5. Фото інтер'єру з паспортно-облікового комплексу (1976). Джерело: [5]

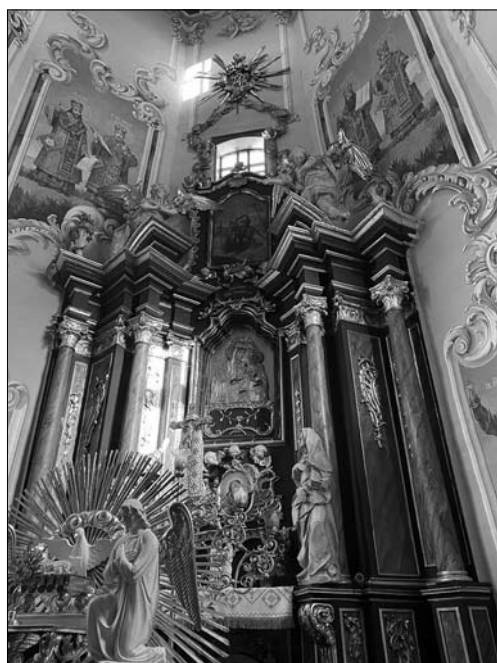
Іл. 6. Запрестольний вівтар; скульптура св. Анни (ліворуч) (2022, фото автора)

У барокову й рококову добу (зокрема в центральноевропейському просторі) коліноприклонені або «адораційні» ангели стають структурним елементом вітварної композиції: вони розміщуються симетрично при сакральному осередку (табернаклі/образі/основній сцені), візуально «підкреслюючи» акт почитання й літургійну домінанту. [10] У запрестольному вітварі церкви у с. Батятичі — янголи підпорядковуються центральному образу Богородиці, та її батькам — Святим Йоакимом і Анні (скульптурному ряді на нижньому регістрі), також янголи уособлюють зв'язок між земним та небесним (іл. 6).

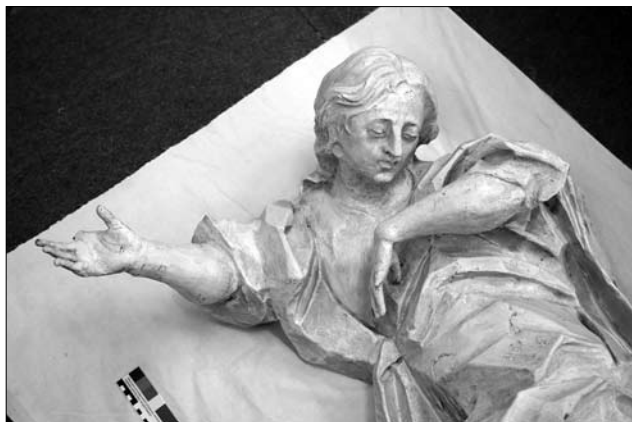
Іл. 7. Коліноприклонний янгол (обраний приклад) (2025, фото автора; фотофіксація паспорта реставрації)

Об'єкт складається із трьох елементів: левкашеної та поліхромованої фігури і двох крил, первісно золочених на полімент. Фігура вирізьблена з клеєних кускових частин липового дерева та має пустотілу конструкцію; крила різьблені повнотіло й також складені зі склеєних частин. Принцип виконання передбачає повноцінне опрацювання фронтальної (оглядової) сторони (детальна різьба, левкас, поліхромія), натомість тильні площини фігури та крил, що не проглядаються у встановленому положенні, залишені з відкритою груборізьбленою деревиною [12] (іл. 7).

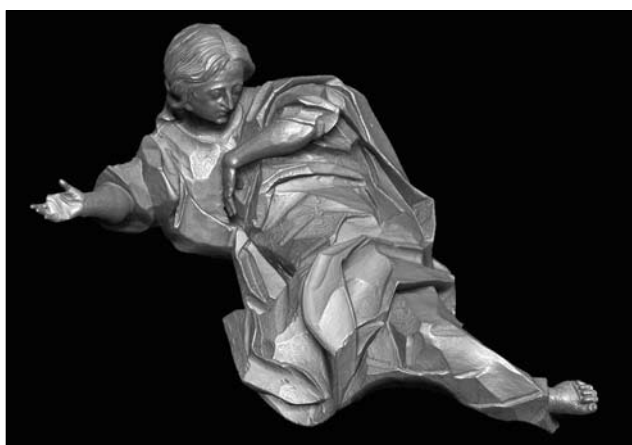
Іл. 8. Відсканована 3D-модель скульптури (2025, опрацювання автора)

Габарити об'єкта по крайніх точках становлять 102 x 128,7 x 52,8 см. Загальна площа поверхні — 20785 см<sup>2</sup>, з них 15158 см<sup>2</sup> припадає на поліхромовану площу і 5627 см<sup>2</sup> — на відкриту деревину. Окремо: крило 1 — 82,9 x 46,59 x 24,8 см, площа 5326 см<sup>2</sup> (позолочена 2858 см<sup>2</sup>, відкрита деревина 2467 см<sup>2</sup>); крило 2 — 92,2 x 49,8 x 18,4 см, площа 5484 см<sup>2</sup> (позолочена 2970 см<sup>2</sup>, відкрита деревина 2513 см<sup>2</sup>). Площинні показники визначено методом лазерного (3D) сканування (EinScan Pro HD) з подальшою цифровою обробкою та обчисленням площ у 3D-моделі (за доп. Blender) (іл. 8, 9).
